Die vordere Burg auf dem Wartenberg

Der Wartenberg

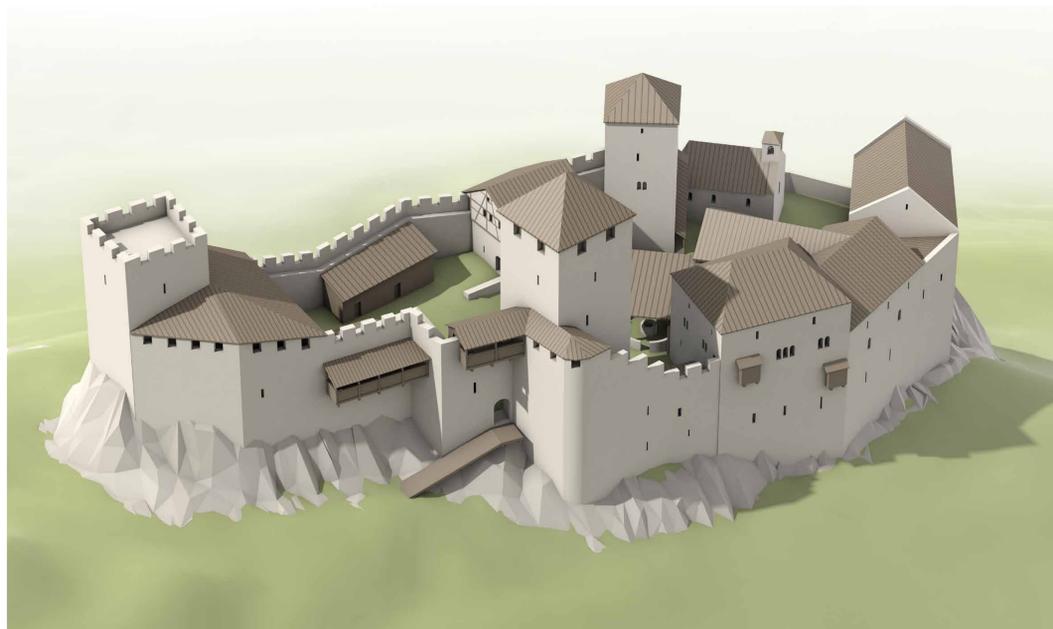
Zeichnerische Rekonstruktion der vorderen Burg auf dem Wartenberg von Osten. Zeichnung Joe Rohrer.

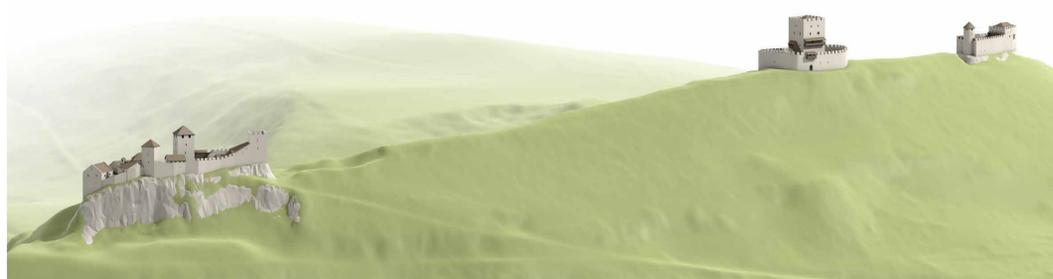
Der Wartenberg mit den drei Burgen Vorderer, Mittlerer und Hinterer Wartenberg von Westen. Zeichnung Joe Rohrer.

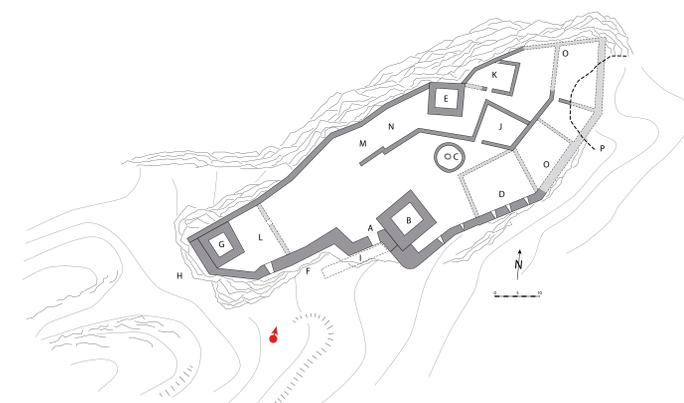
| A | Burgtor, Zugang über die Rampe I | G | Turm über dem Halsgraben | L | Mauerzug, vermutlich Teil eines Gebäudes nordöstlich Turm G |
| B | Turm nordöstlich des Burgtores | H | Halsgraben | M | Rest eines unbekanntes Gebäudes |
| C | Zisterne | I | Rampe zum Burgtor | N | Rest eines unbekanntes Gebäudes |
| D | grosses Gebäude an der Südostmauer, vermutlich Palas | J | Gebäude unbekannter Funktion | O | Nicht mehr vorhandene Mauerzüge |
| E | Turm an der Westmauer | K | Turm nach Osten ausgerichtetes Gebäude, möglicherweise Kapelle | P | Abbruchkante des Steinbruchs |
| F | Laube an der Umfassungsmauer | | | | |

In die Beringmauer sind drei hohe Türme mit annähernd quadratischen Grundrissen eingebunden. Der Turm G wurde erst später an den Bering gesetzt, wohingegen die beiden Türme B und E sind älter als dieser.
