Der hintere Burg auf dem Wartenberg

Geschichte und Baugestalt

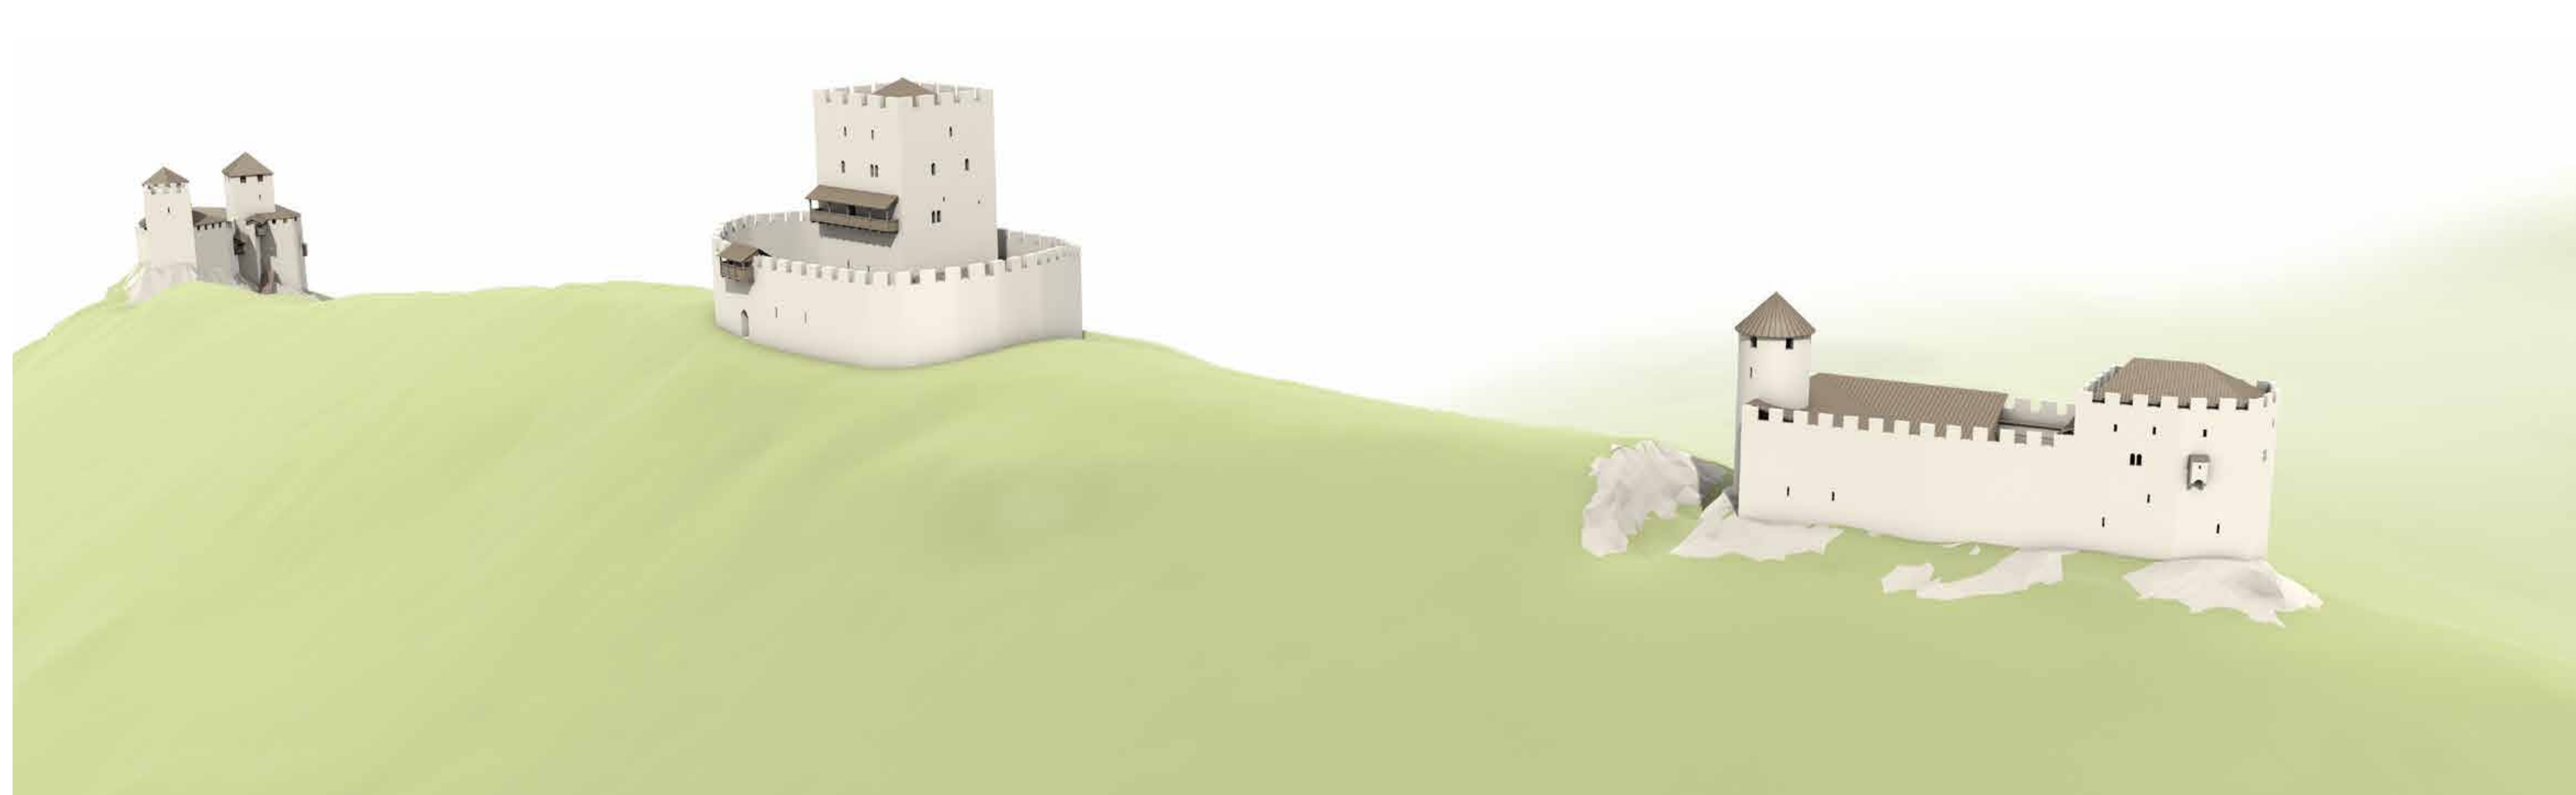
Der Wartenberg mit den drei Burgen Vorderer, Mittlerer und Hinterer Wartenberg von Westen. Die hintere Burg zeichnet sich durch den runden Hauptturm und den repräsentativen Palas oder Saalbau am Südende aus. Zeichnung Joe Rohrer.

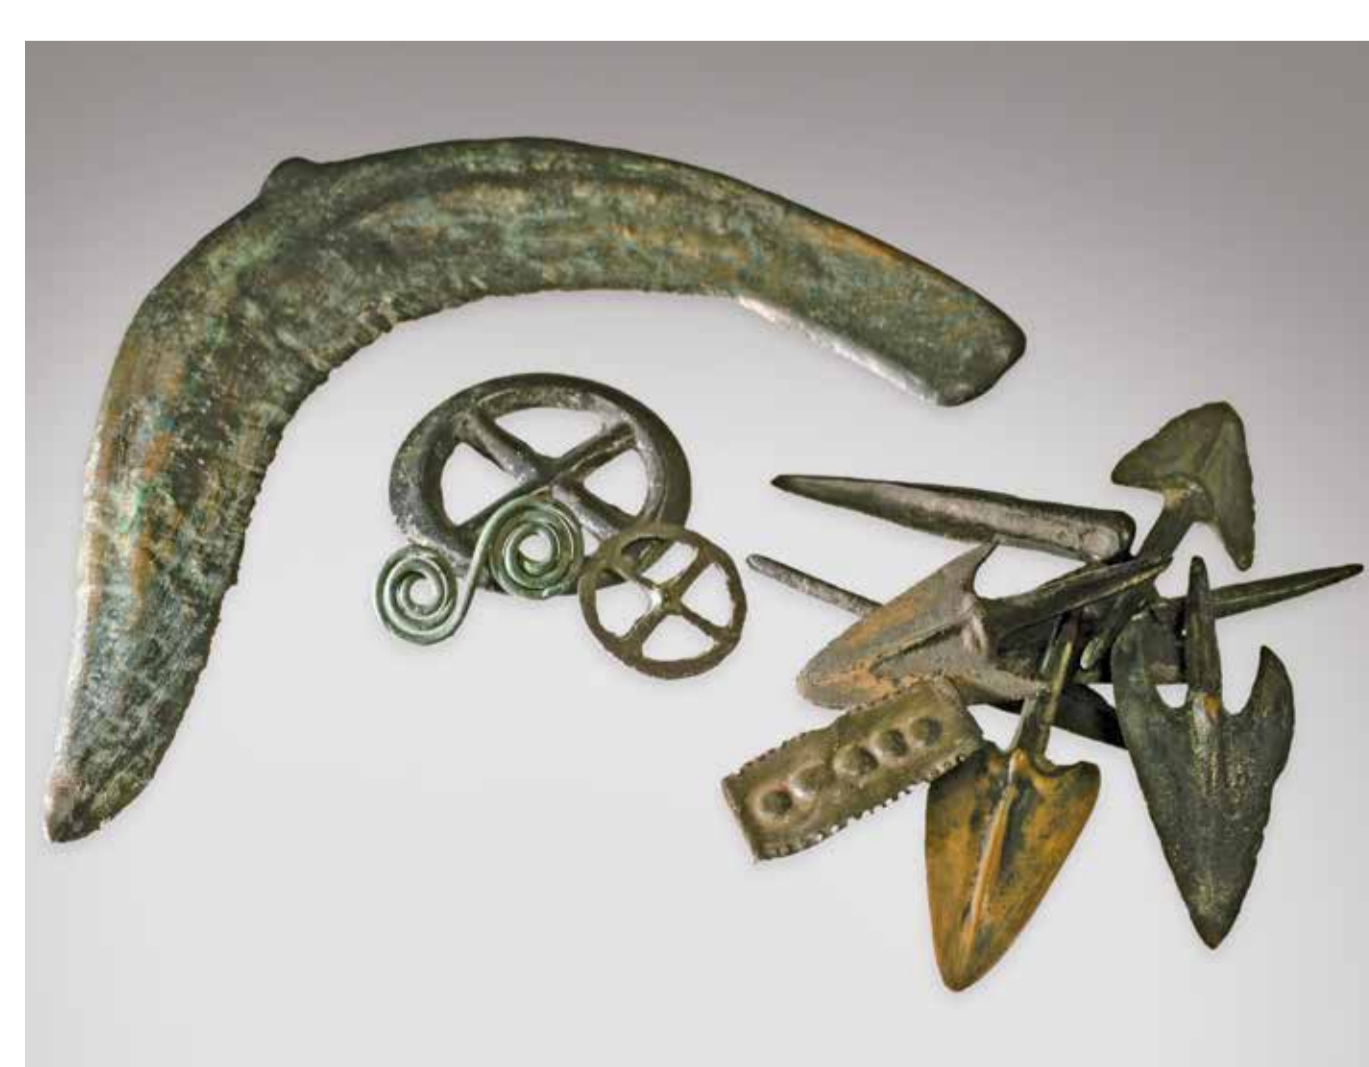
Bronzezeitliche Funde aus den Altgrabungen vom Wartenberg: Sichelklinge, Amulett-Rädchen, Zierspirale und -blech sowie mehrere Pfeilspitzen aus Bronze. Das grössere Rädchen hat einen Durchmesser von 3,6 Zentimeter.

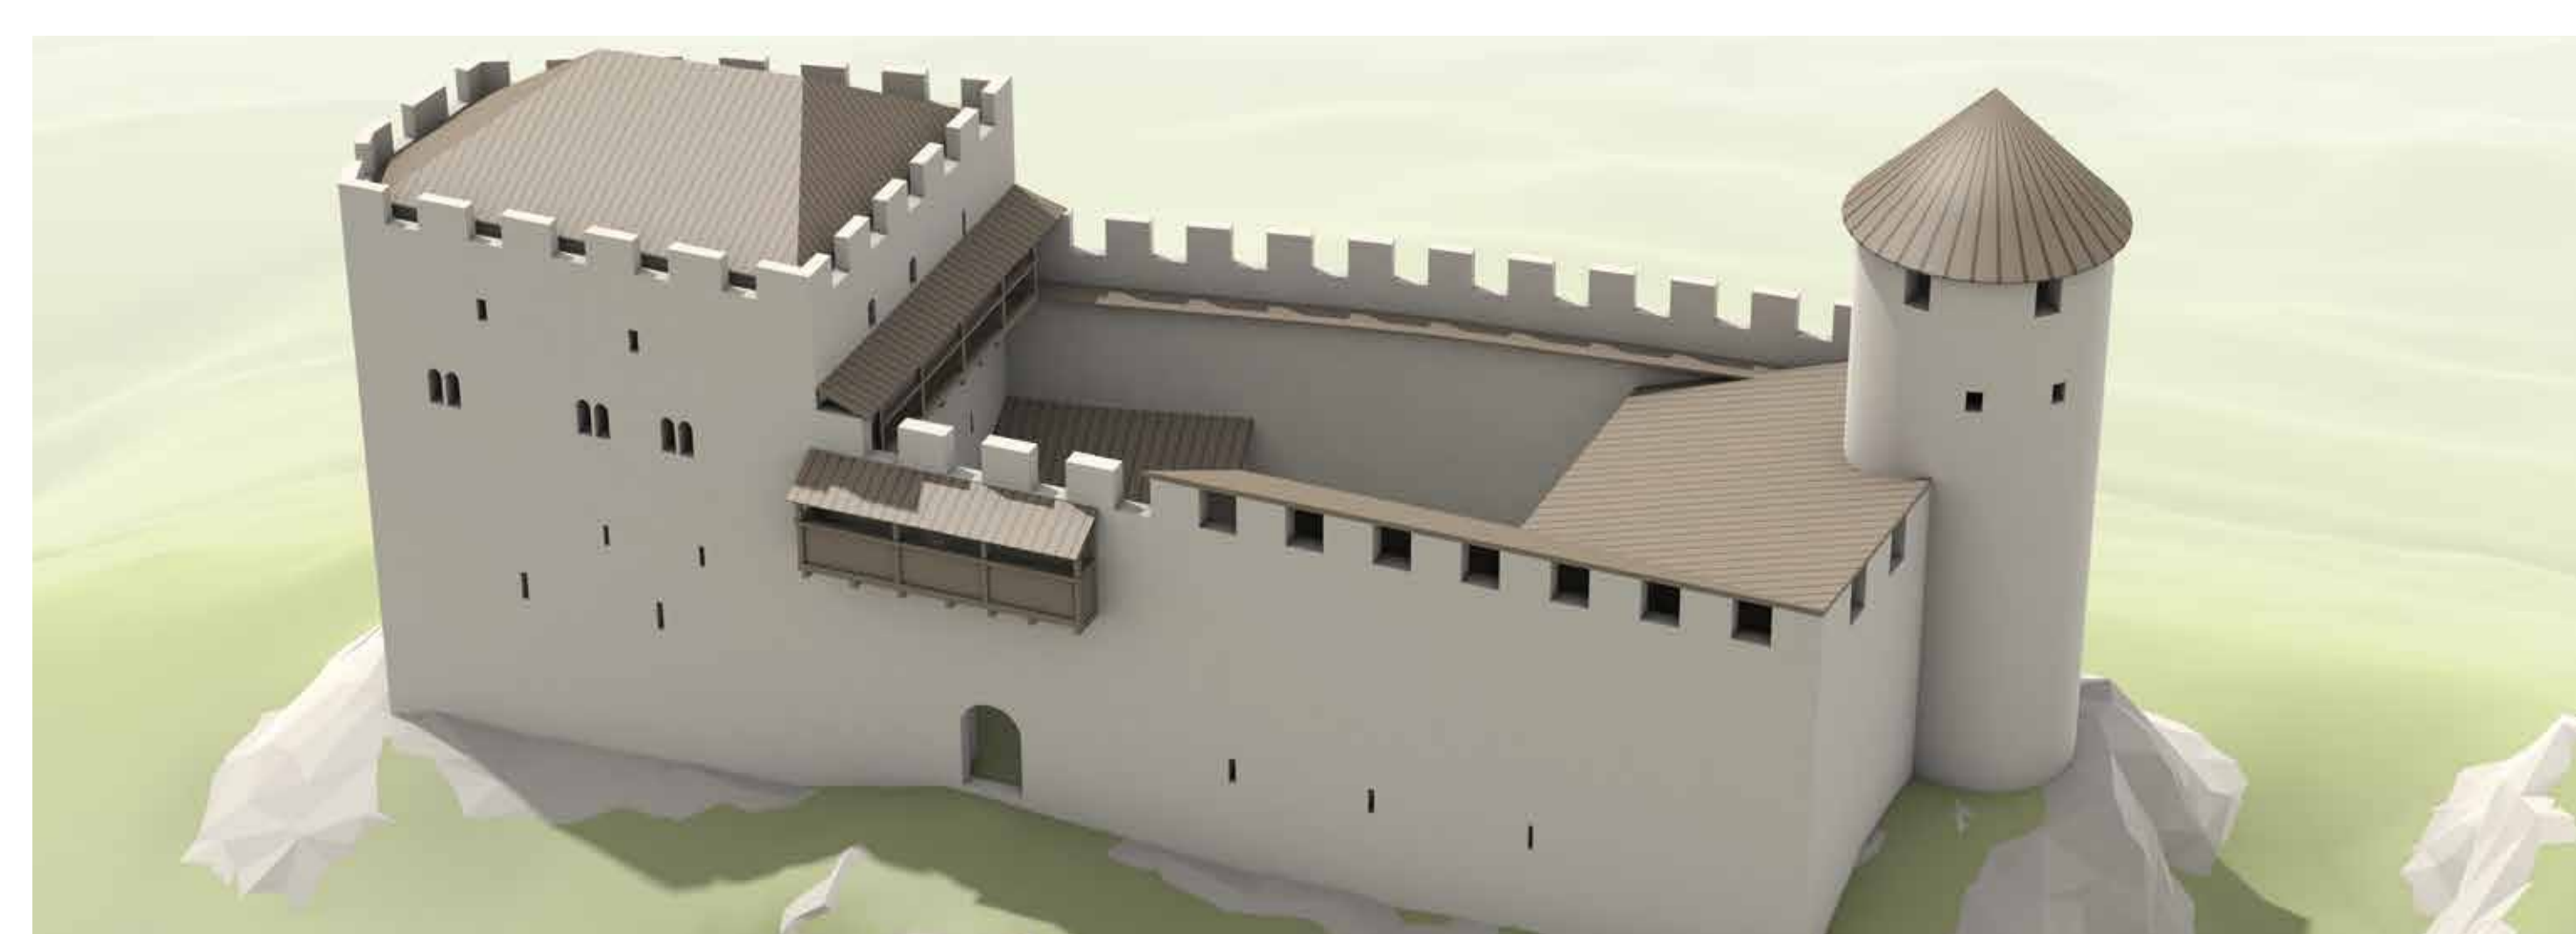
Zeichnerische Rekonstruktion der hinteren Burg auf dem Wartenberg von Osten. Schartenfenster sowie Unregelmässigkeiten im Mauerwerk weisen darauf hin, dass innen Gebäude an die Umfassungsmauer angebaut waren – zum Beispiel Unterkünfte für den Burgherrn und Bedienstete. Weiter sind Ställe für Schweine oder Pferde etc., Scheunen und Werkstätten, beispielsweise eine Schmiede, anzunehmen. Es wird sich sowohl um Stein- als auch um Holzbauten gehandelt haben. Zeichnung Joe Rohrer.

Der Eingang im Osten ist in seiner heutigen Form eine Rekonstruktion von 1936, entspricht aber dem originalen Zugang. Auf Gebäude im Burginnern weisen Schartenfenster, Mauerreste und Unregelmässigkeiten in der östlichen Umfassungsmauer hin. Anzunehmen sind mehrere Wohnbauten für Bedienstete sowie Ställe, Scheunen und Werkstätten. Sicherlich gab es eine Zisterne und vielleicht auch ein Wasch- oder Badehaus.

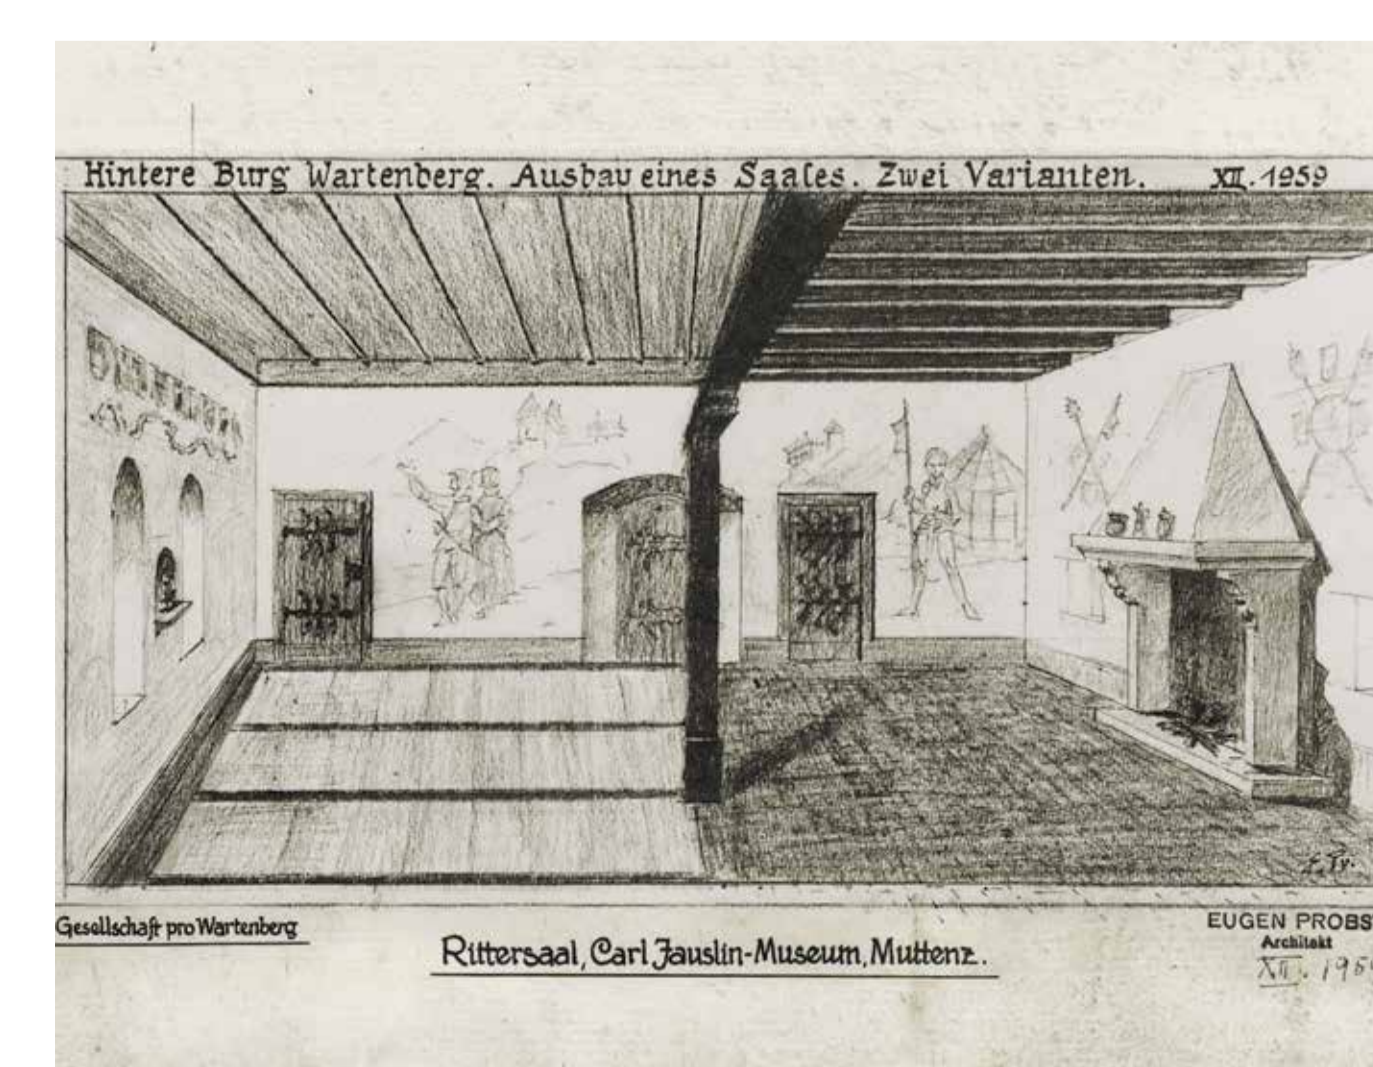
Entwurf des Präsidenten des Schweizerischen Burgenvereins, Eugen Probst, für die Ausgestaltung des «Rittersaals». Hier sollten Werke des Historienmalers Karl Jauslin (1852–1904) ausgestellt werden.

1959 fertigten der Muttenzer Baumeister Jakob Eglin sowie der Präsident des Schweizerischen Burgenvereins, Eugen Probst, Pläne für den Wiederaufbau des Palas an. Der «Rittersaal» sollte auch als Museum für Werke des Muttenzer Historienmalers Karl Jauslin (1852–1904) genutzt werden. Das Projekt wurde jedoch nicht realisiert. Die Arbeiten Jauslins werden heute im Muttenzer Ortsmuseum gezeigt. Im Laufe der Sicherungsarbeiten zu Tage getretene archäologische und bauhistorische Befunde wurden leider nur unzureichend dokumentiert.
